广西郁江老口航运枢纽工程

水土保持监测总结报告

监测单位：珠江水利委员会珠江流域水土保持监测中心站

二〇二〇年六月

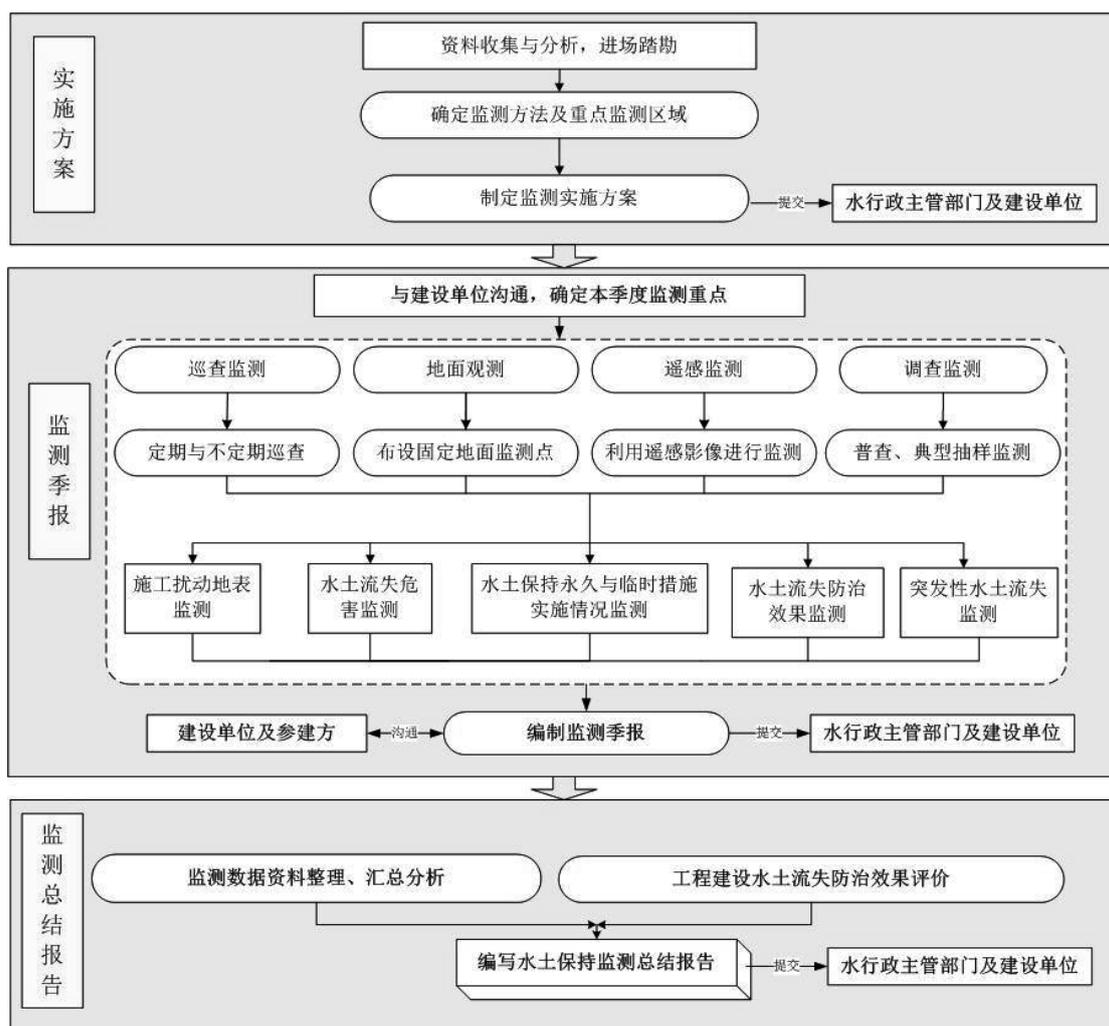
图 1-1 监测技术路线图

根据水利部行业标准《生产建设项目水土保持监测规程（试行）》，结合本项目工程的实际情况确定监测技术路线，力求使用经济适用和可操作性强的监测技术路线。通过前期调研分析，确定本项目水土保持监测技术路线图见图1-1。

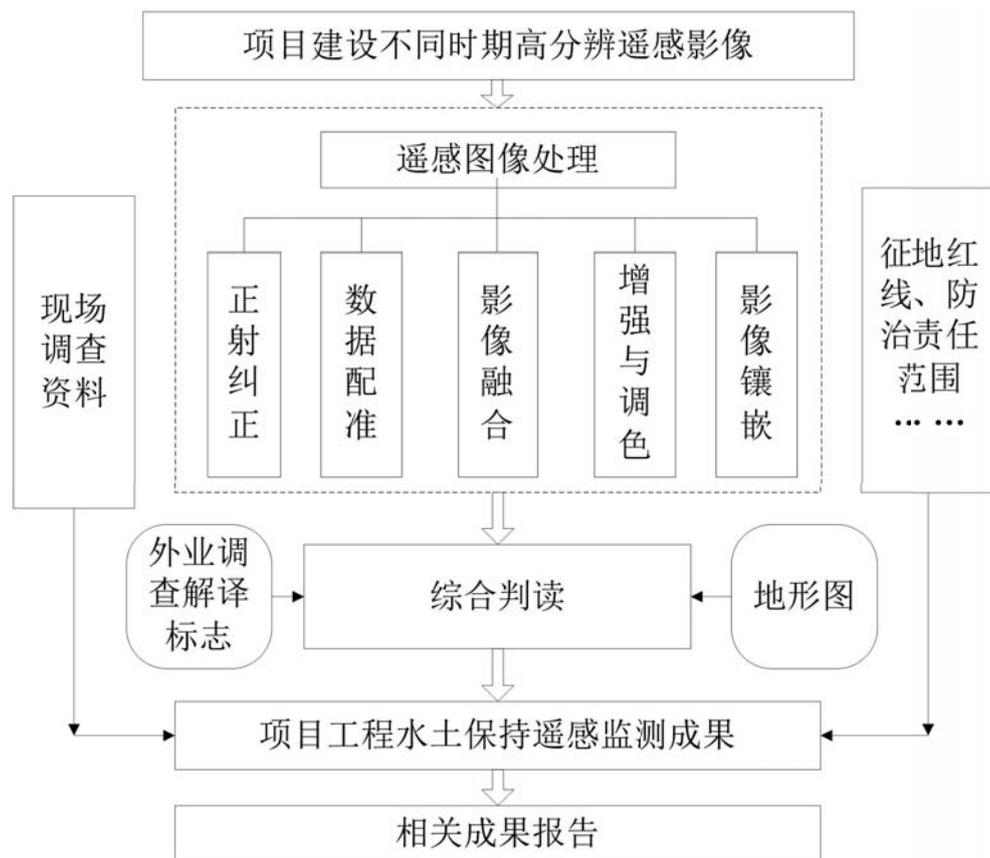
图 1-2 水土保持遥感监测技术路线图

通过正射纠正、数据配准、影像融合、增强与调色、镶嵌等图像处理，对工程防治责任范围、征地红线、现场调查资料等相关工程资料空间化表达处理，结合地形图、专家知识、外业调查解译标志对影像综合判读，在此基础上，利用项目区范围内不同时期的多源高分辨率遥感影像对工程进行监测、分析。具体技术路线见图 1-2。

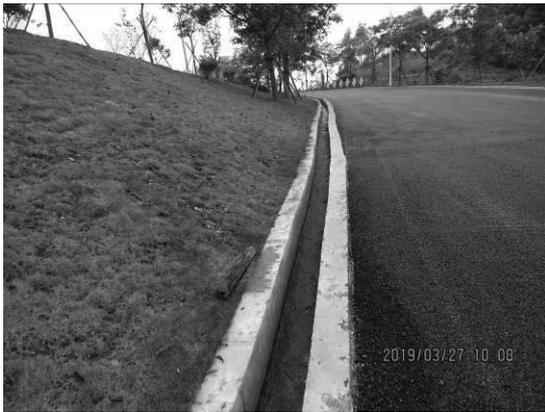
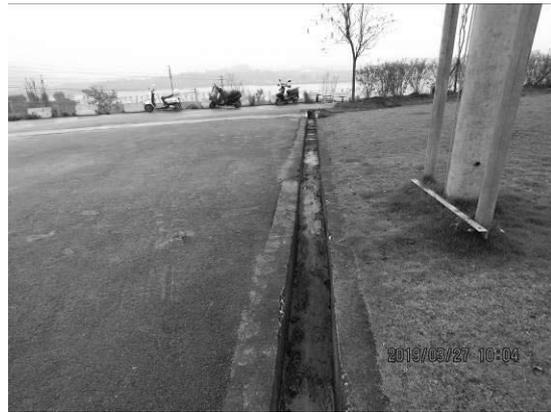
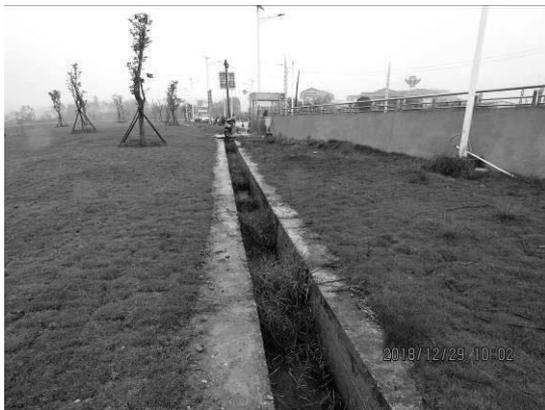
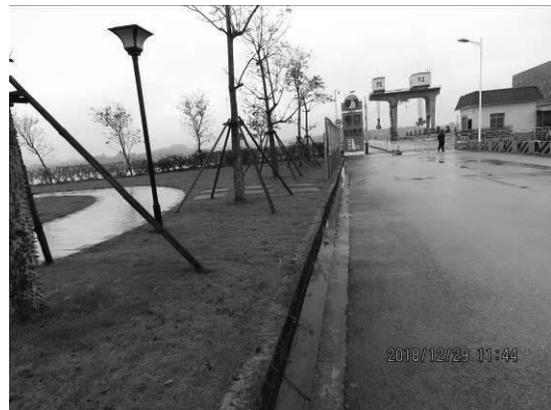
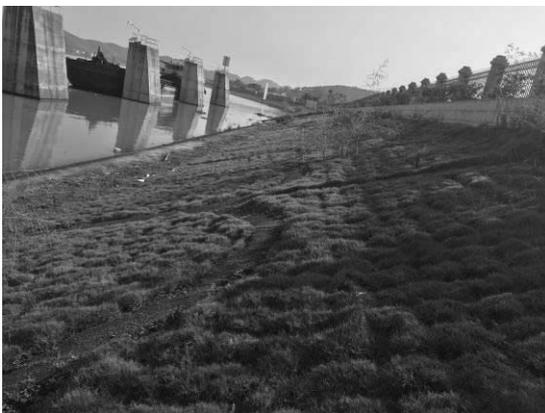
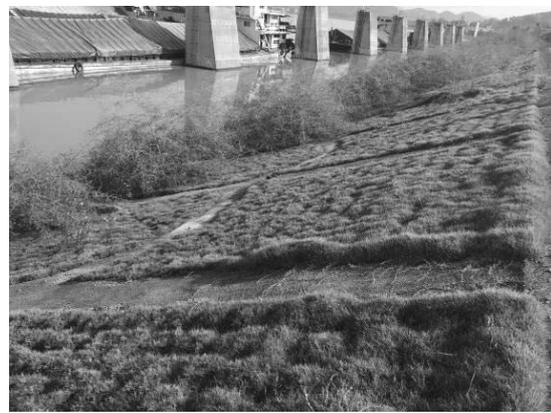
图 4-1 水土保持工程措施

其中工程建设区主要采取的水土保持措施工程主要包括表土剥离、护坡砣、浆砌石护脚、浆砌砖（石）排水沟、块石护坡、框格骨架梁护坡、回填耕植土、穴状整地等。通过现场查看，项目区已实施的工程措施发挥了其水土保持功能，运行状况良好。

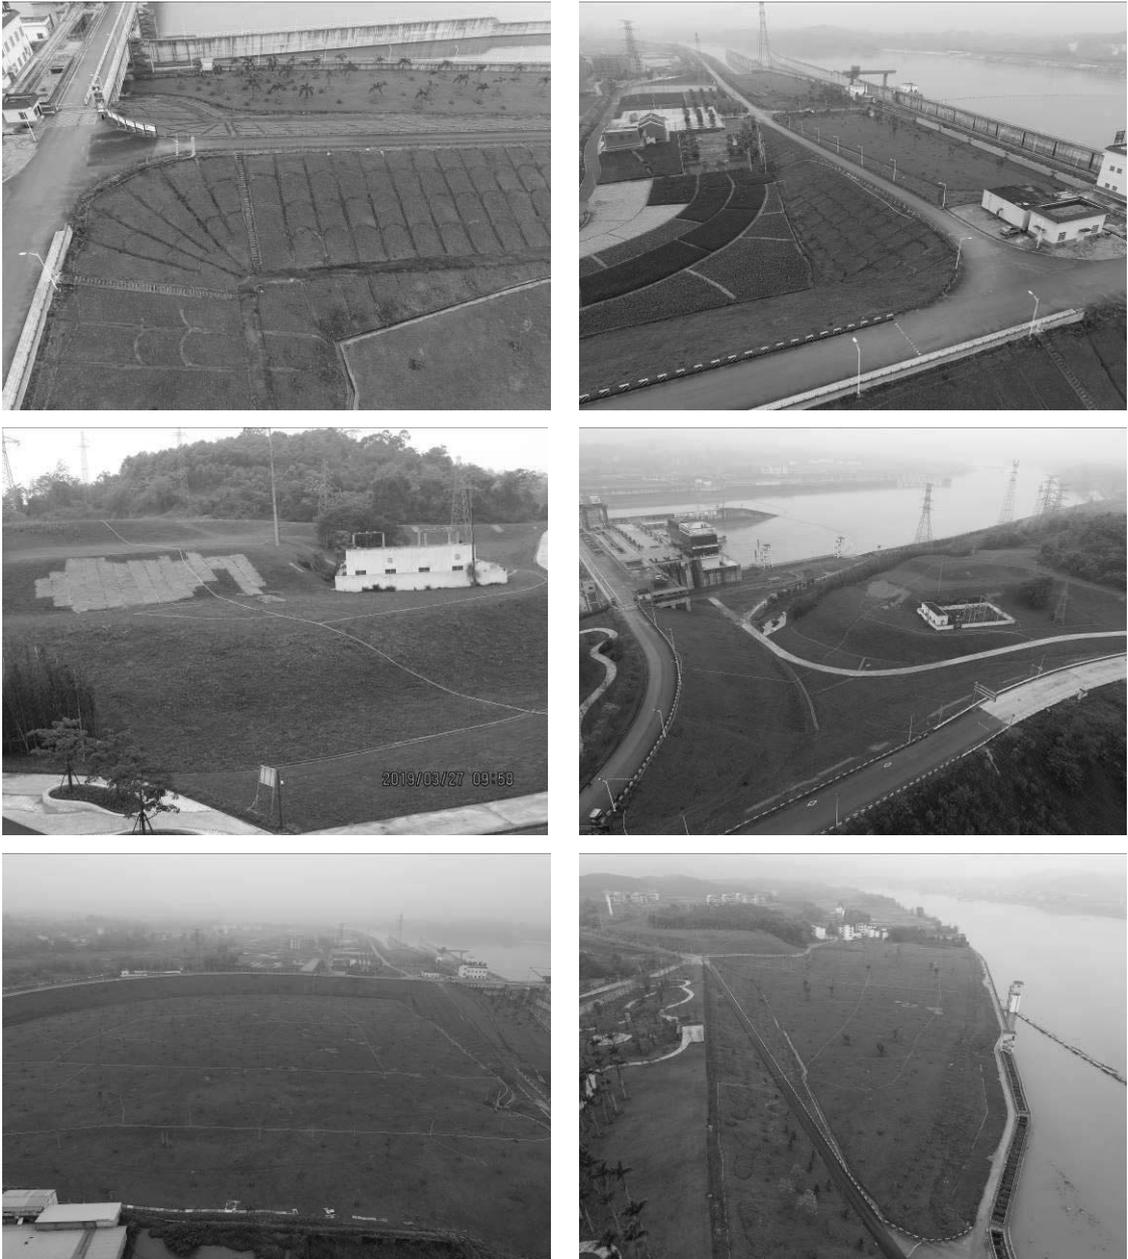
图 4-2 水土保持植物措施

各水土保持防治分区在施工结束后基本进行土地整治、覆土、喷播草籽绿化，建筑物周围铺植草皮栽植乔灌木等植物措施。本期工程绿化措施完善，草皮、花卉、灌木和乔木依托地势和工程布局，以点、线、面方式与原有绿化结合起来，形成多层次的绿化体系，水土保持效果良好，同时美化了环境。
